令和4年度 合同点検実施結果①

令和4年9月16日実施

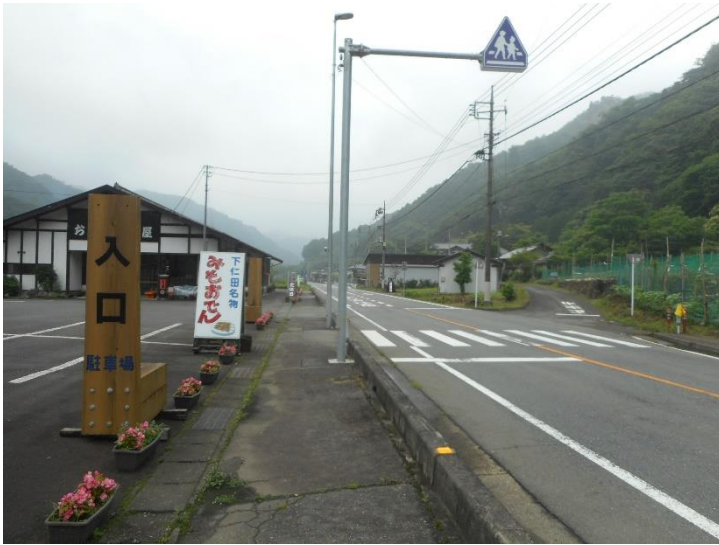
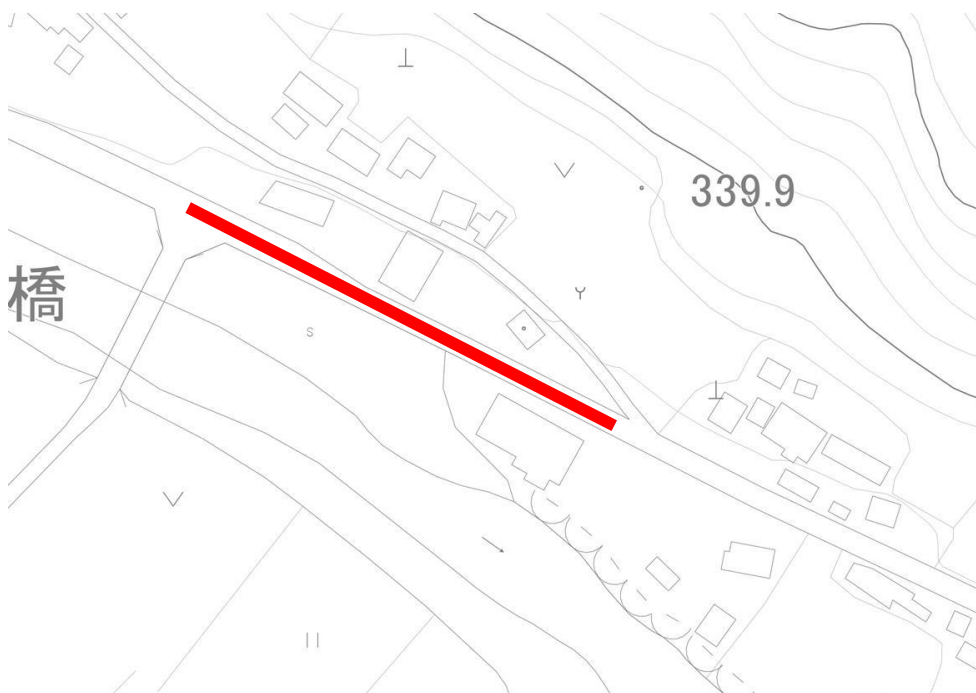
場所：東野牧おかた茶屋付近

現状：下り車線側に歩道がなく道路横断の必要があり危険

対策：警察による取り締まりの実施を検討

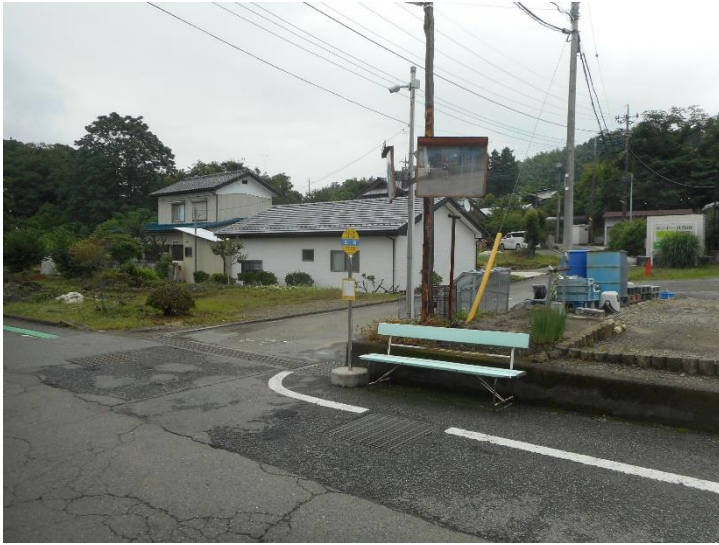
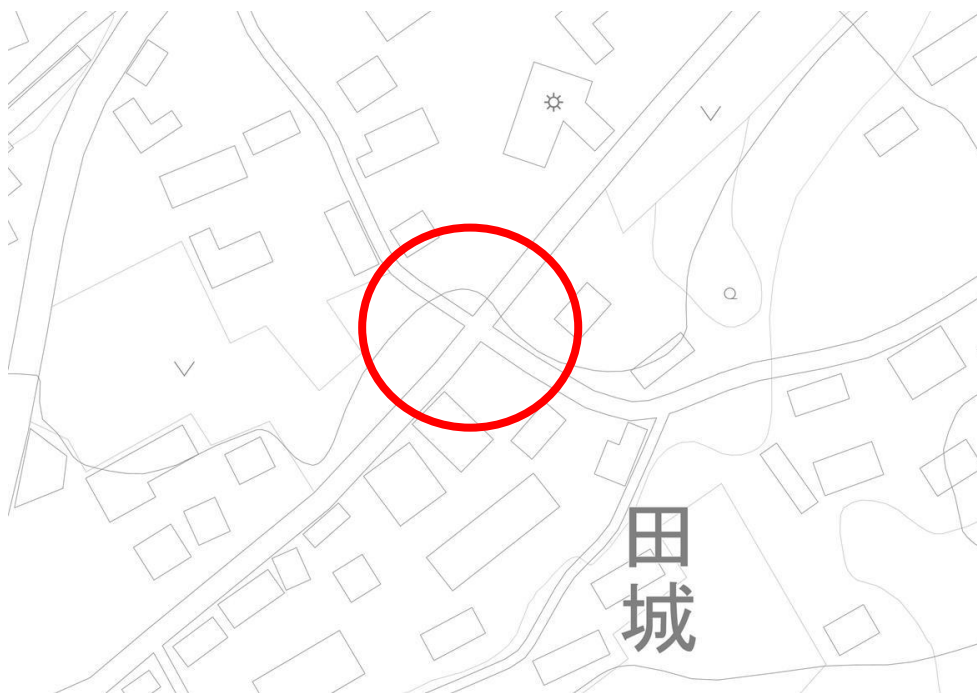
場所：馬山 田城バス停

現状：バスの待機場所がなく危険を感じる

対策：バスの停車位置をずらして対応する

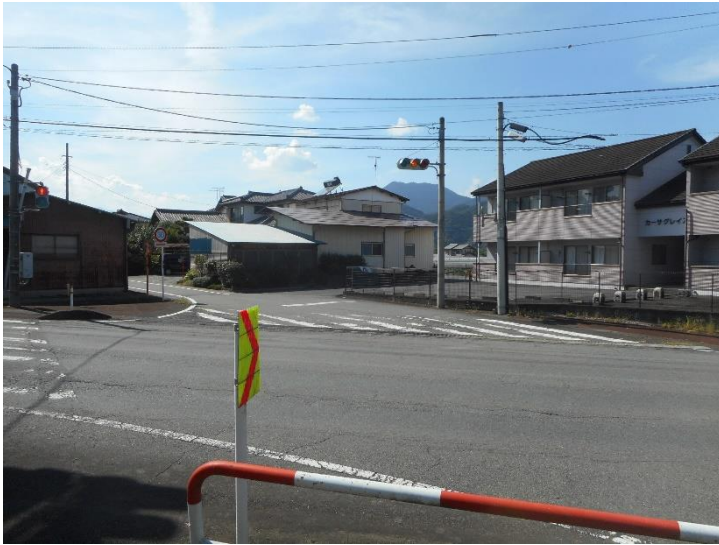
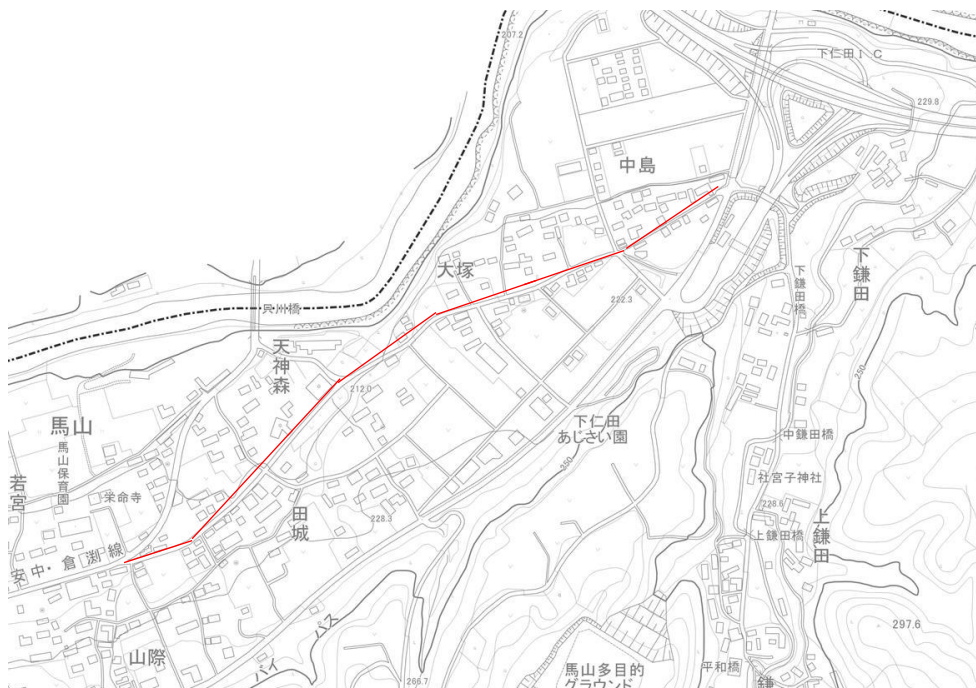
場所：馬山比佐理橋南信号から馬山こども園南交差点までの道路

現状：道幅が狭く大型トラックが通ったりスピード超過の車が多く危険

対策：警察による取り締まりの強化を検討

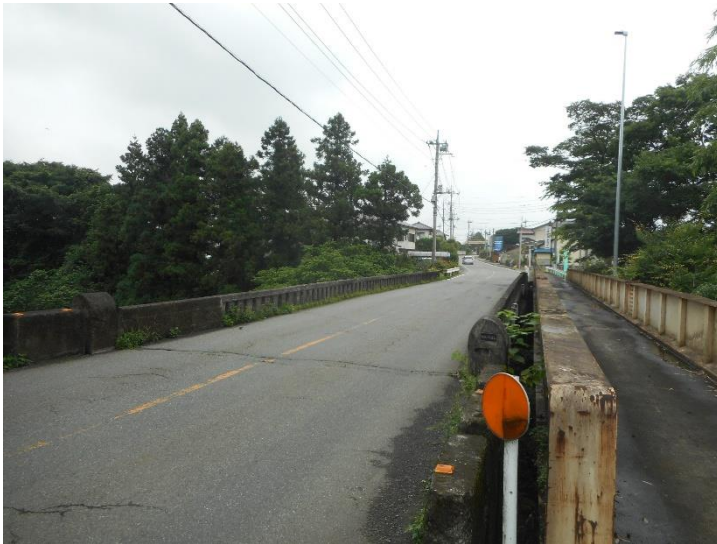
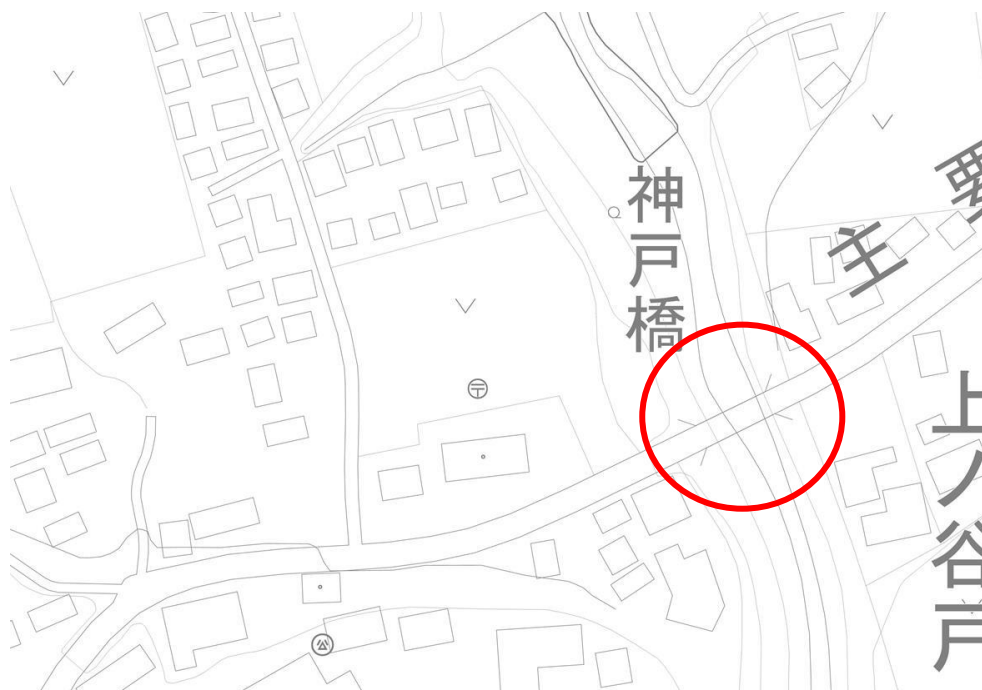
場所：馬山 神戸橋

現状：①道路の陥没がひどく雨の日の翌日など水はね被害がある

②橋の欄干が低く危険

対策：①舗装工事の実施を検討する

②単管パイプを使用して対応予定

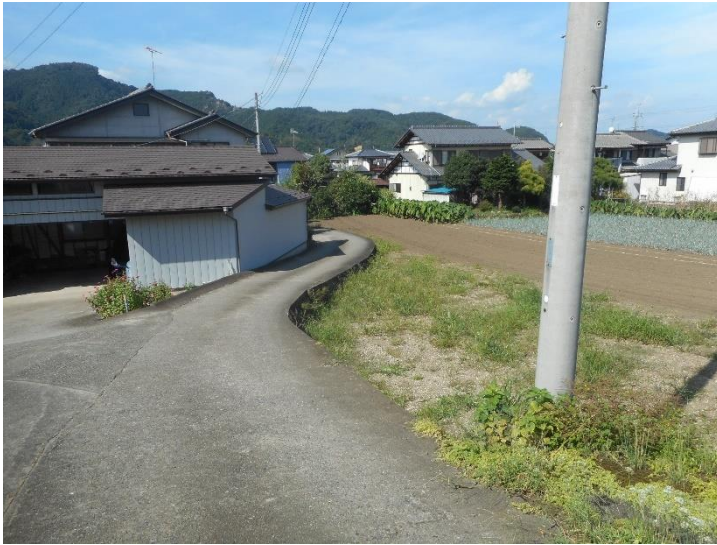
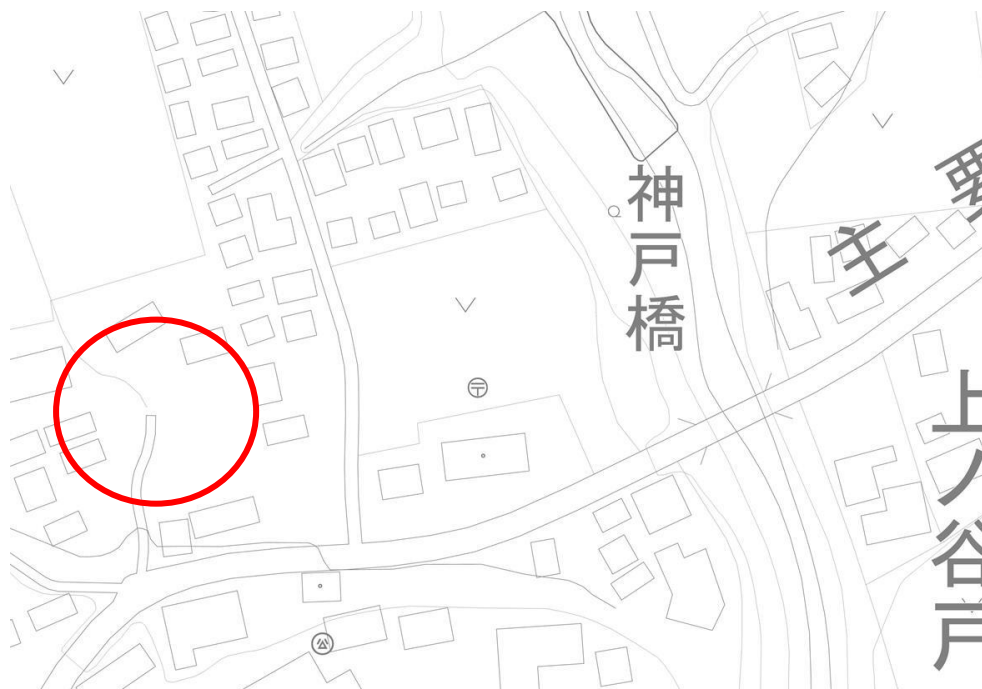
場所：馬山 3331-3 付近

現状：老朽化していたカーブミラーが新設されたが後日撤去されたため危険

対策：建設水道課にて対応

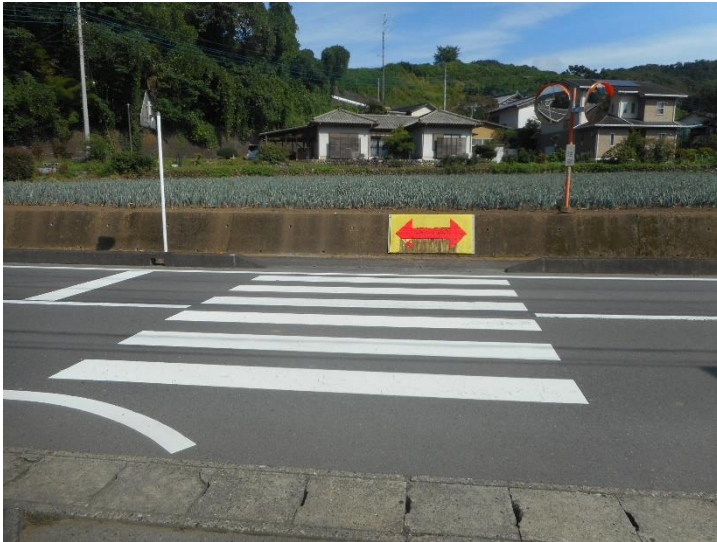
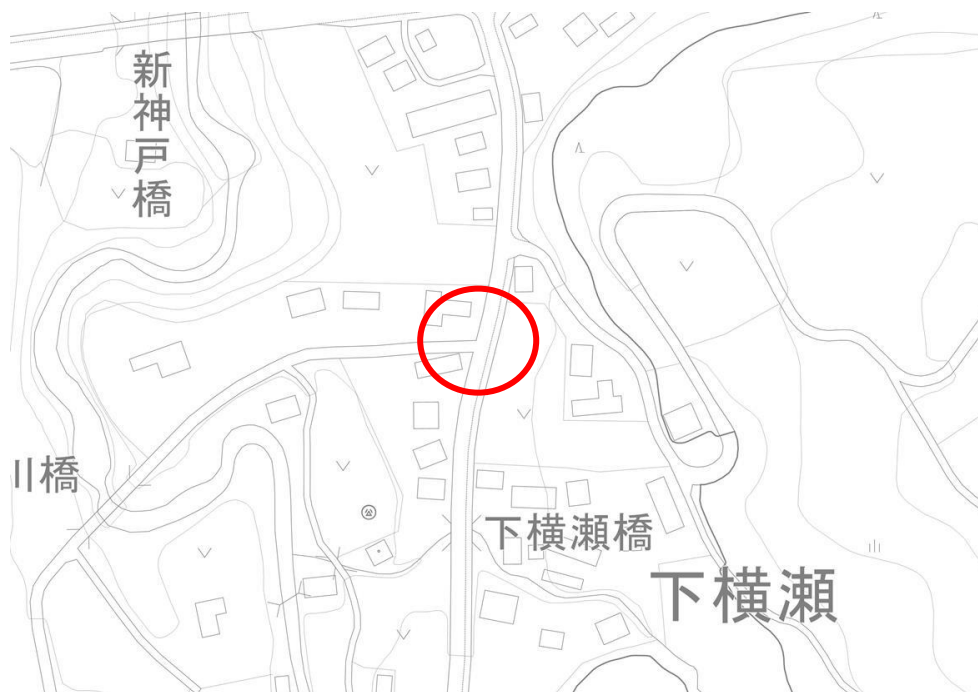
場所：馬山 2880 付近

現状：朝の交通量が多いため道路の横断がなかなかできない

対策：学校での安全指導の実施及び警察による見回りの強化

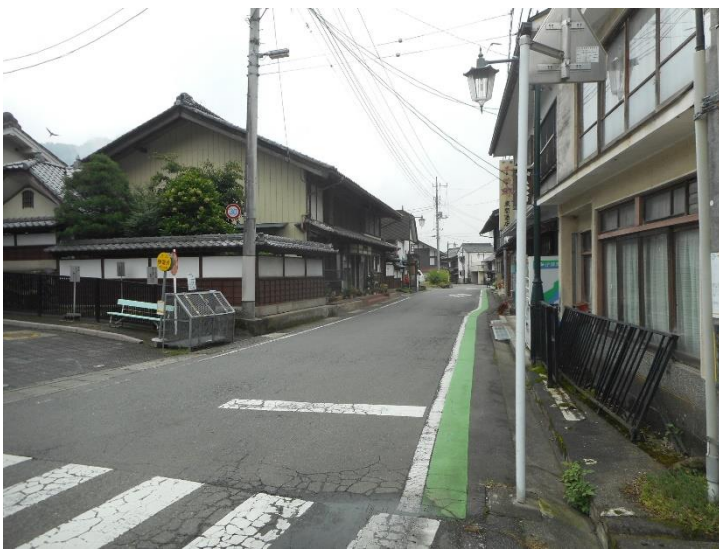
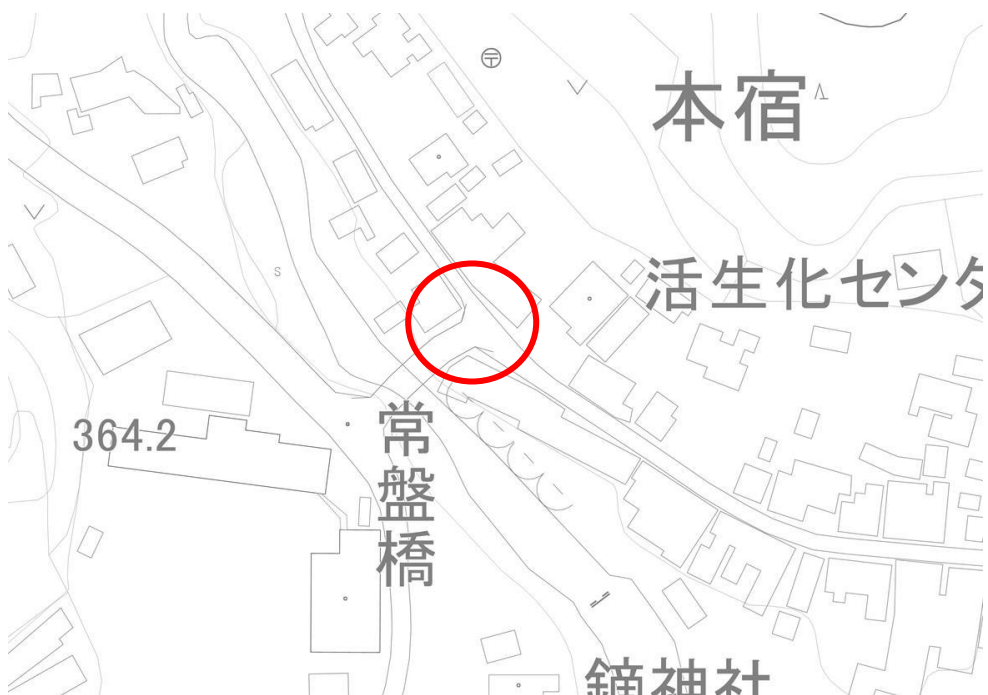
場所：本宿常盤橋北 T 字路と本宿地内

現状：①T 字路付近では一時停止せずに通行する車が多い

②本宿地内ではスピードを落とさずに通行する車が多く危険

対策：警察による見回りに強化

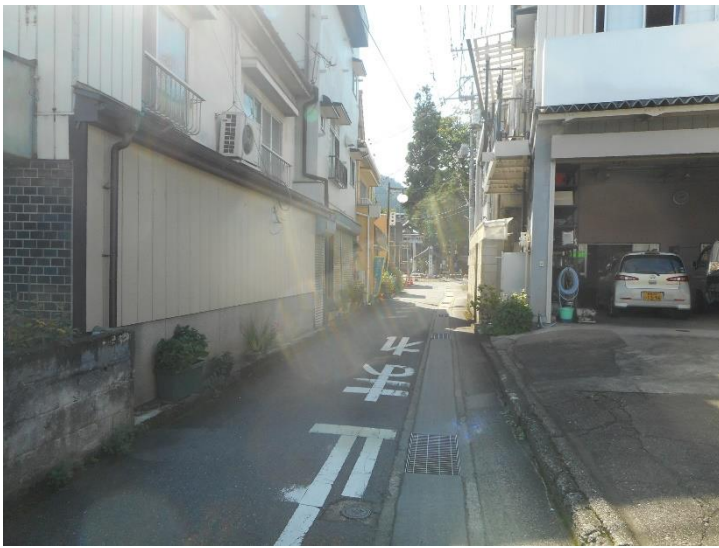
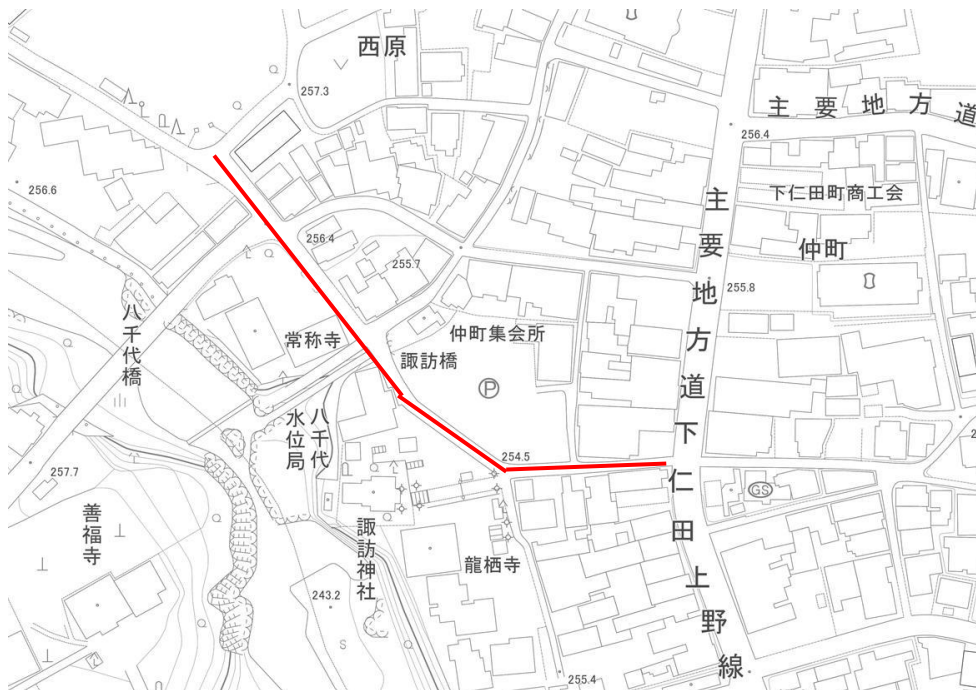
場所：下仁田 316 付近

現状：道幅が狭く交通量が多いので危険を感じている

対策：地域のボランティアに見守りの対応を依頼する

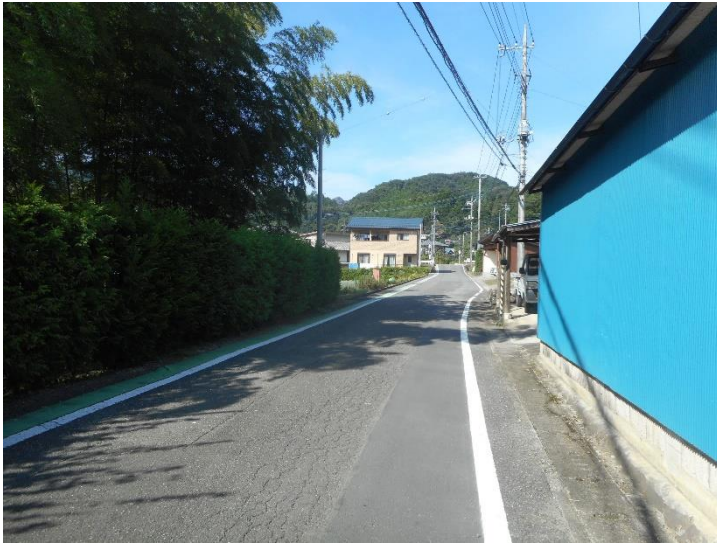
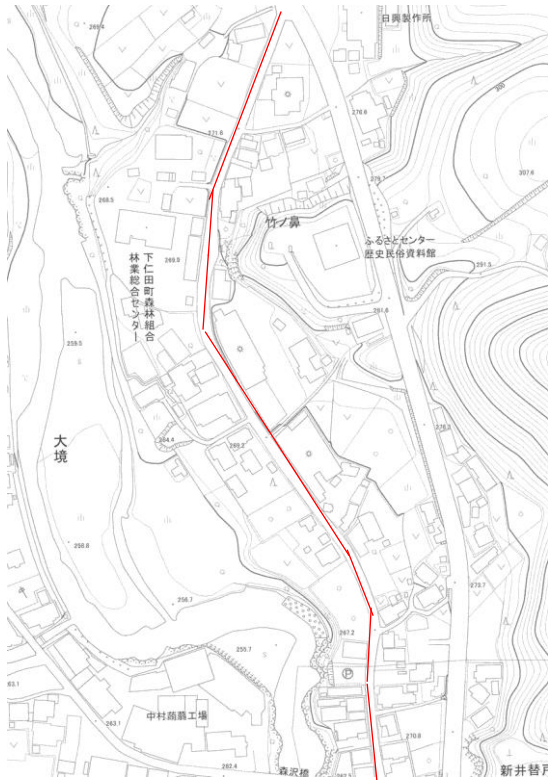
場所：森沢橋東からシラタカ建設横信号までの間

現状：日が暮れるととても暗いので街灯を増設してほしい

対策：区長さんを通じて町へ要望いただく
